예방기 건설연장 안전보건 가이드라인

2016. 2

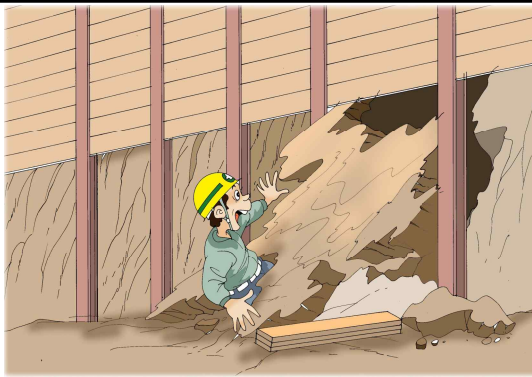
개요

- 흙막이용 흙막이 판 설치작업 과정에서 토사가 붕괴되어 매몰 사망

대책

- 흙막이지보공, 버팀보 등은 굴착 즉시 설치
- 작업전 굴착면의 균열, 함수·용수 및 동결 상태 등 안전점검 철저

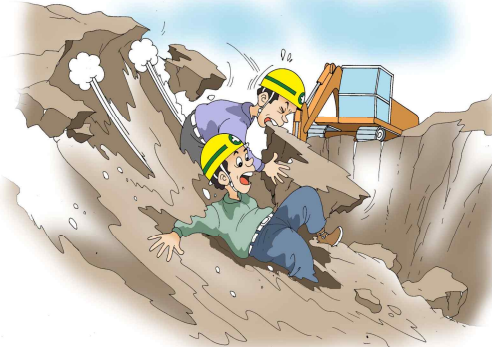
| | 개요 | ○ 절토 비탈면이 붕괴되면서 매몰 사망 |
| | 대책 | ○ 흙막이지보공 설치 등 붕괴방지조치 ○ 적정 굴착 비탈면 기울기 확보 |

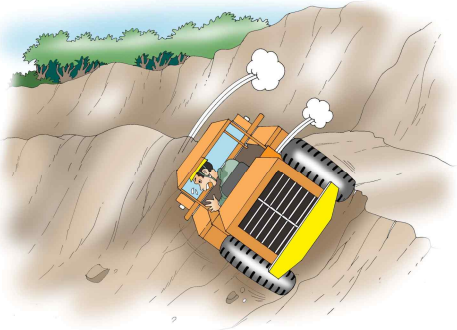
| | <p>개요</p> <ul style="list-style-type: none"> ○ 도로공사 성토구간에서 로울러를 이용하여 노면 다짐작업 중 성토 비탈면 지지력 부족으로 전락 <p>대책</p> <ul style="list-style-type: none"> ○ 지반의 지지력 확인 철저 ○ 작업시 유도자 배치 |

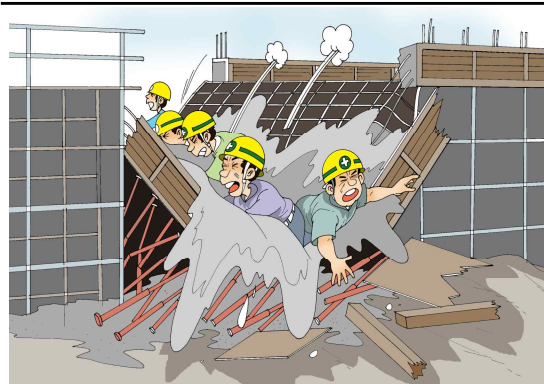
개
요

- 슬래브 콘크리트 타설 중 거푸집 동바리가 붕괴되어, 콘크리트 더미에 매몰되어 사망

대
책

- 거푸집동바리 관련 안전조치 준수
 - 구조검토 및 조립도 작성 철저
 - 수평연결재는 전용철물로 고정

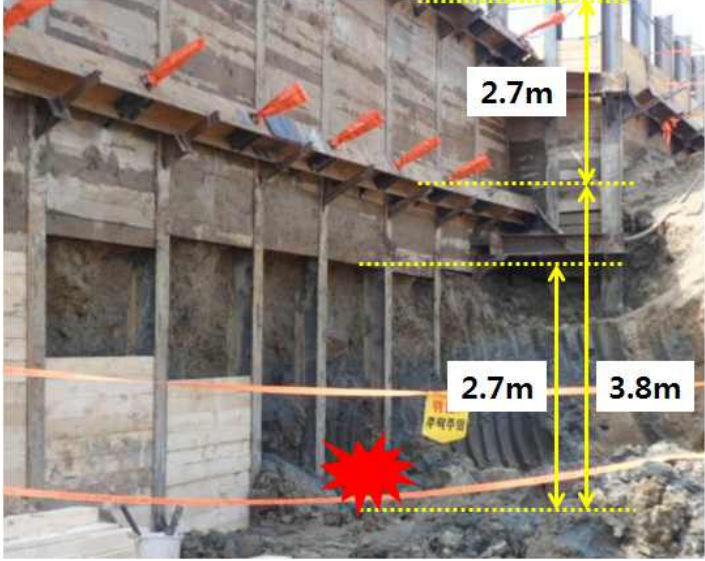
| 재해상황도 | | | |

| 재해개요 | ○○지구 아파트 건설공사 현장에서 흙막이 지보공 띠장 2단 아래 약 3.8m 깊이 지점에서 피재자가 토류판 설치를 위해 엄지말뚝(H-pile) 사이의 토사를 삽으로 제거하는 작업 중, 엄지말뚝 사이 굴착면 일부 토사가 붕괴되며 토사더미가 피재자를 가격하여 사망 | | |

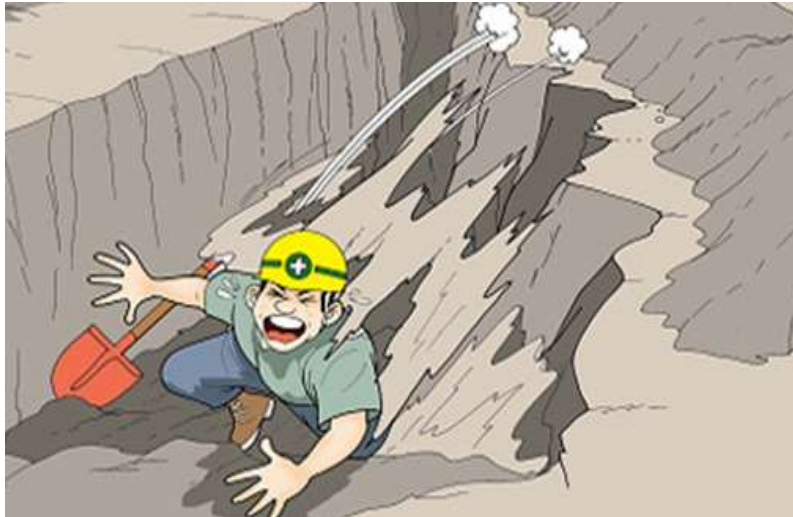
재 해 상 황 도

| 재해개요 | 00-00간 연결도로 개설공사 현장에서 우수관로(Ø600mm, 흙관) 매설을 위해 근로자 2명이 터파기 바닥면(깊이 약 3M)에서 지반정리 작업 중 터파기 사면의 토사 일부(약 3M ³)가 붕괴되면서 피해자가 매몰되어 사망 | | |

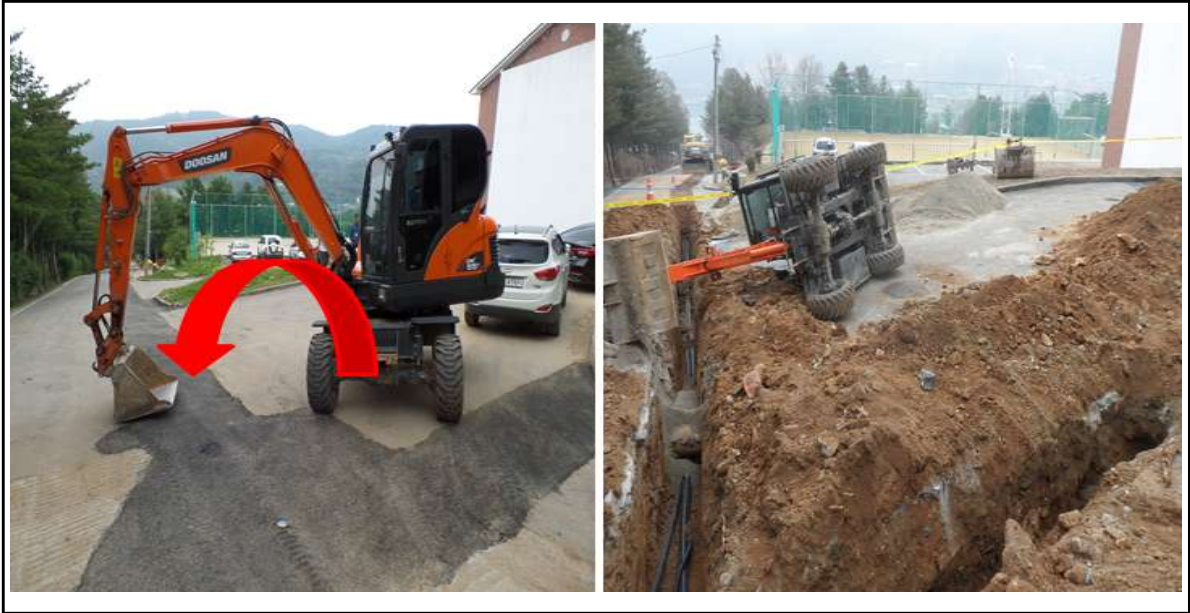
재 해 상 황 도

| 재해개요 | 군부대 노후급수관 교체현장에서 직영 근로자인 굴삭기 운전원이 5연대 진입로구간의 노후급수관을 신관으로 교체·설치 한 후 보호사를 포설하기 위하여 굴삭기를 이용하여 보호사를 운반 중 굴삭기와 함께 전도되어 병원으로 후송 치료 중 사망 | | |

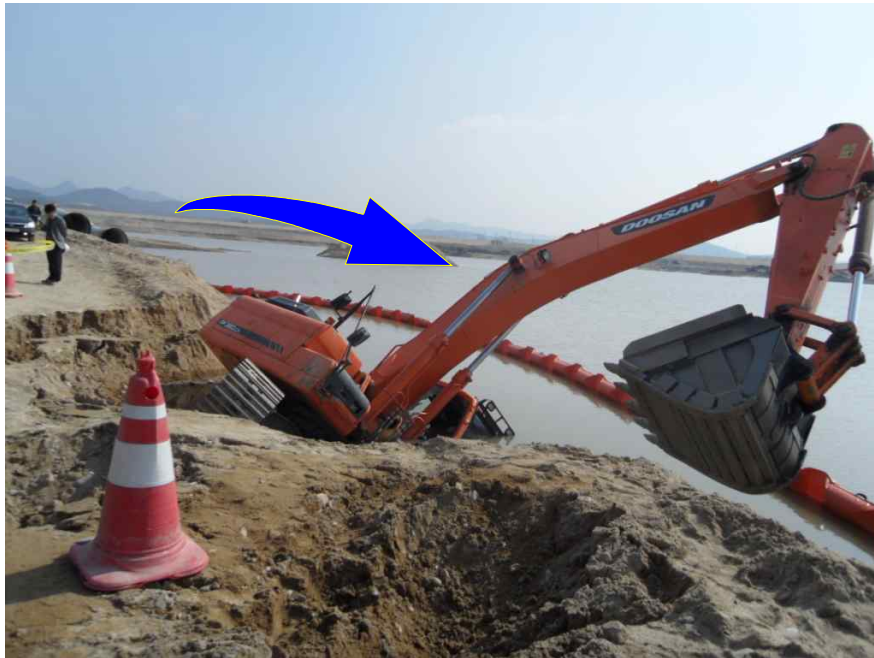
재해상황도

| 재해개요 | ○○○살리기 현장에서 굴삭기 운전원이 준설작업을 위한 가도정지 작업 후 가도(가물막이) 단부에서 굴삭기를 주차하는 과정에서 가도 단부의 붕괴와 함께 굴삭기가 강으로 넘어(침수)되면서 익사 | | |

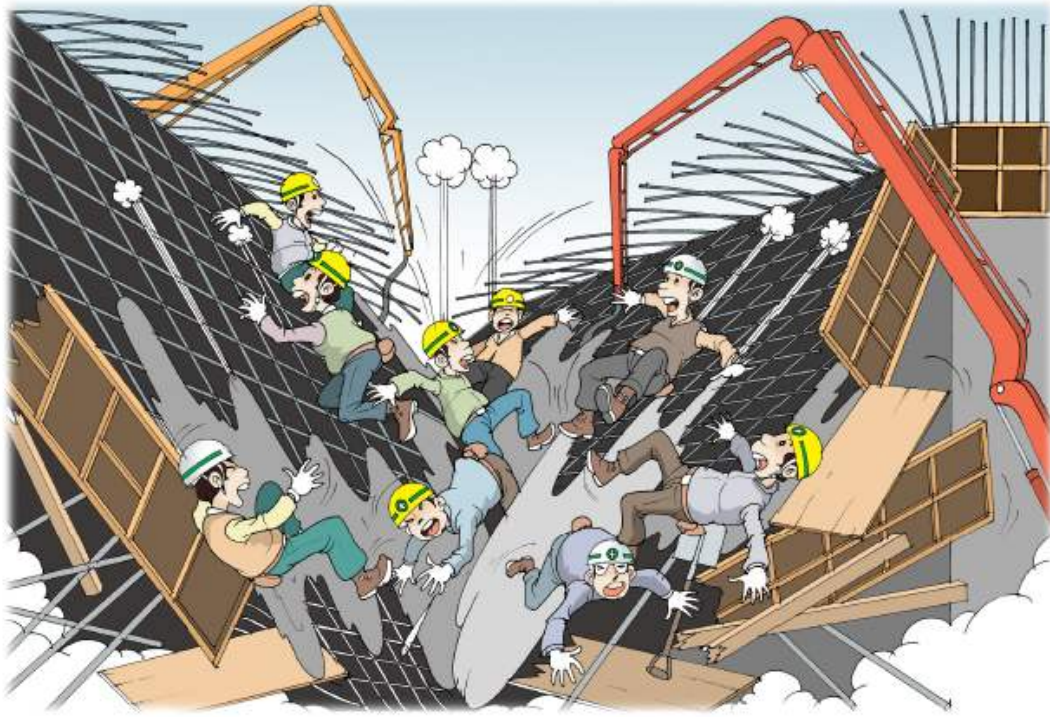
재 해 상 황 도

| 재해개요 | 교량 상부 슬래브(H=12m, t=1.2m) 콘크리트 타설 중 시스템 동바리가 무너지면서 콘크리트 타설작업 중이던 근로자 15명이 추락·매몰되어, 1명 사망, 8명 부상 | | |
